Fejl i skinner

Definition af begrebet fejl i skinner.

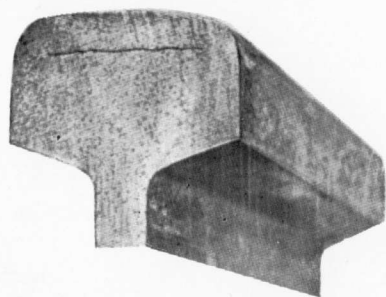
112.1

Den vandrette revnedannelse kendetegnes ved en gradvis adskillelse af den øverste del af hovedet fra skinnen (112.1).

Skinnen holdes under observation eller udveksles afhængig af beskadigelsens omfang og lokale forhold (112.1–112.2).
Skinner med driftsfarligt brud udveksles (112.3).

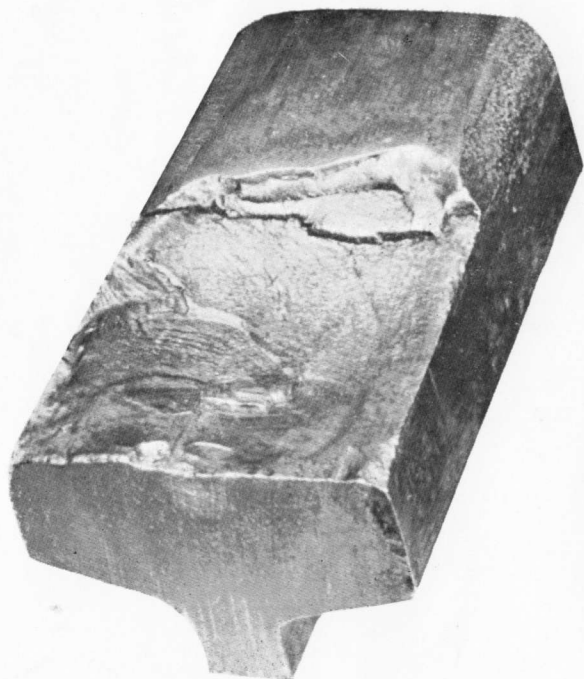
112.3

Denne revnedannelse kan være kombineret med en knusning af skinneenden, der normalt kan ses ved en forøgelse af kørefladens bredde. Et stykke af skinnen kan løsnes, når revnedannelsen når et vist omfang (112.3). Må ikke forveksles med 122. Når afskallingen er større end 10 mm i dybden og 50 mm i længden, er der tale om »brud« (112.4).

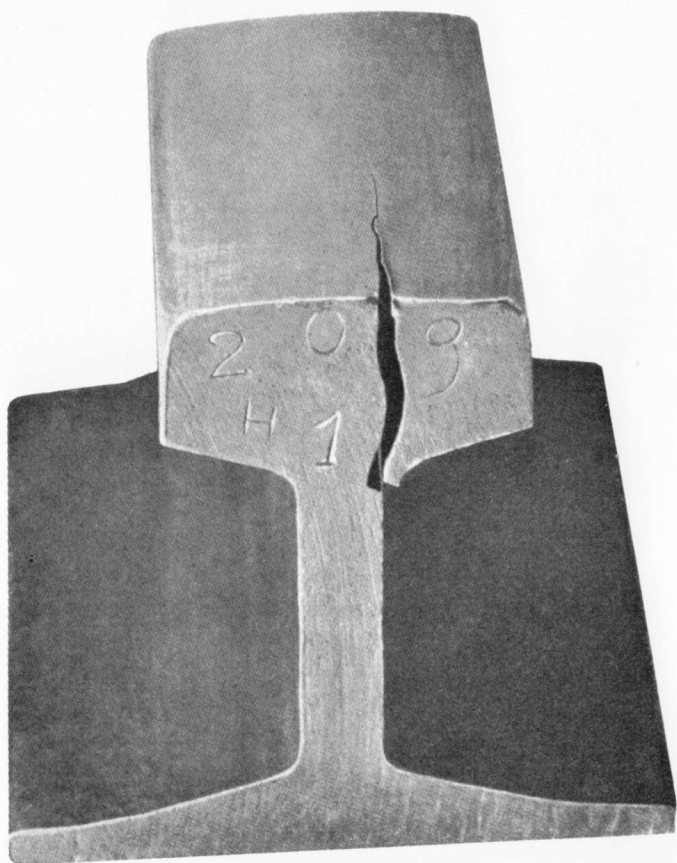
113

Revnedannelsen har tilbøjelighed til efterhånden at dele hovedet i 2 dele efter en plan parallel med kroppen.

Såsnart revnen når kørefladen, viser der sig her en mørk linie; der opstår en sænkning i kørefladen og en breddeforøgelse af hovedet svarende til revnebredden (113).

Skinnen udveksles, når revnen går gennem hele hovedet.

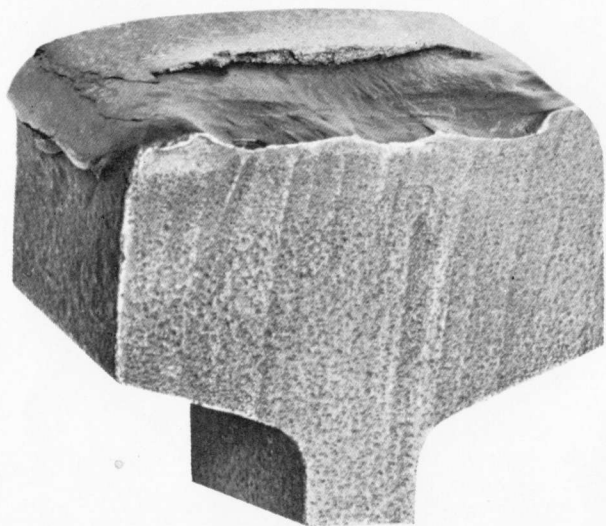
122

Fejlen har sit udgangspunkt i køreflader. Der viser sig først en lille revne i hovedets tværsnit i stødspillerummet i max. 2 mm dybde, ofte i forbindelse med en let udtværing ved skinneenden og dannelse af et lille næb i stødspillerummet.

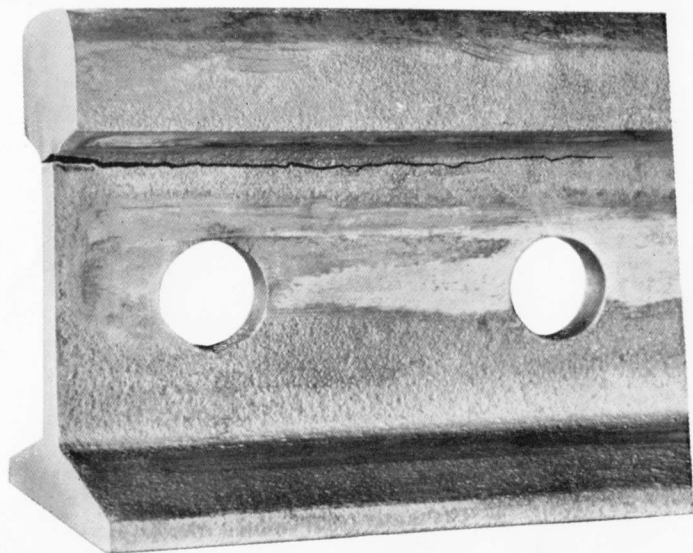
1321.1

Revnedannelsen kan efterhånden skille hovedet fra kroppen (1321.1) og kan udvikle sig opad og medføre brud (1321.2).

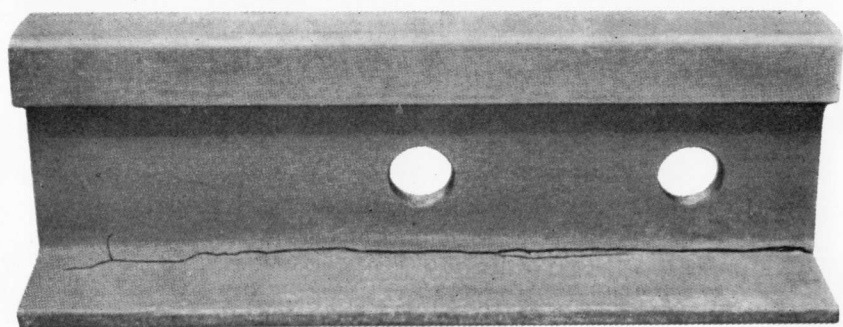
1322.1

Revnedannelsen kan efterhånden skille kroppen fra foden (1322.1) og kan udvikle sig nedad og medføre brud (1322.2).

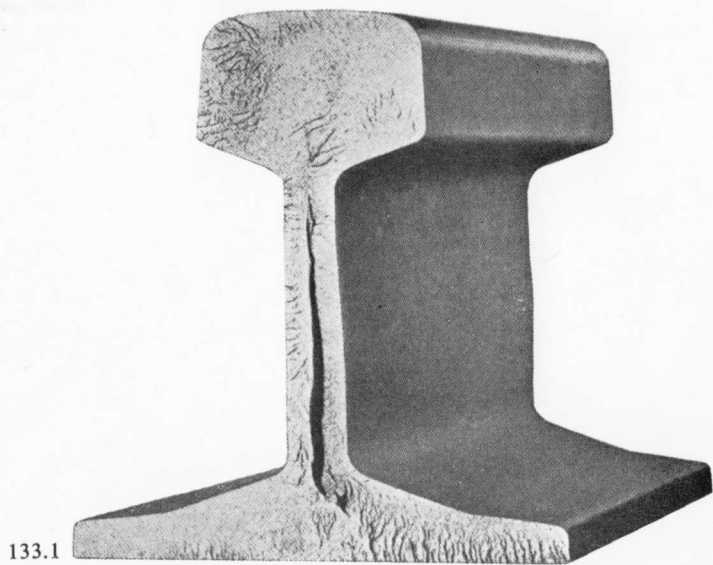
133.1

Revnedannelsen kan dele kroppen i 2 dele efter en plan parallel med kroppen (133.1). Den åbner sig efterhånden og kan medføre brud (133.2).

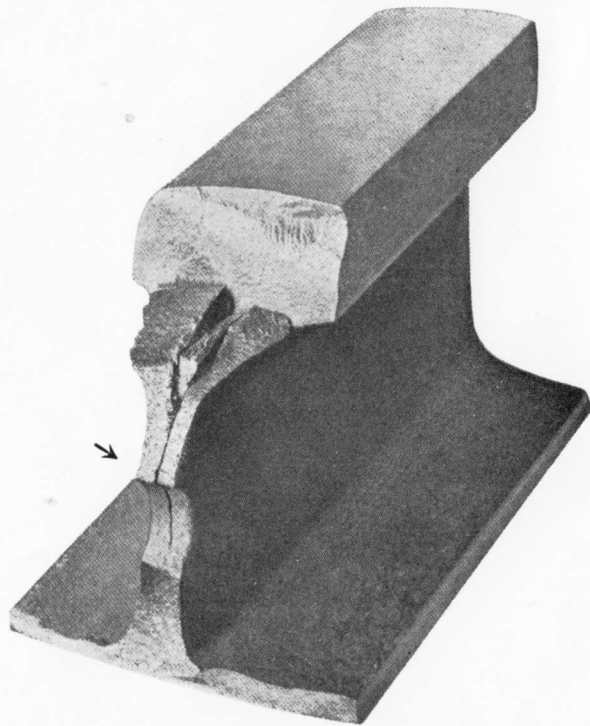
133.2

I enkelte tilfælde viser revnedannelsen sig ved en udbuling af kroppen og ved en mindre ujævnhed i kørefladen eller ved en revne i laskeboltehuller (133.2).

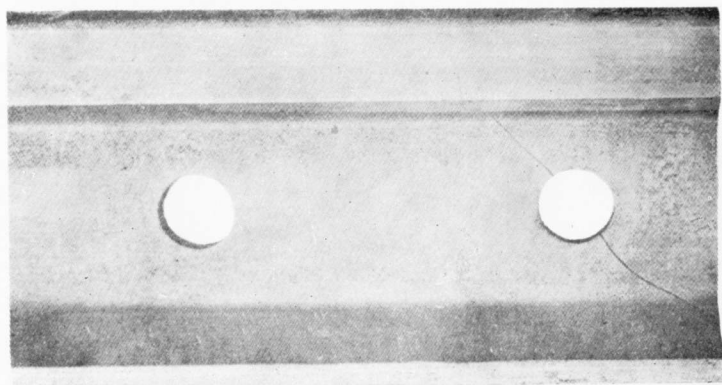
135.1

Discse beskadigelser består af revner som stråler ud fra boltehuller (135.1), de er vandrette eller hældende under ca. 45° og kan medføre brud (135.2).

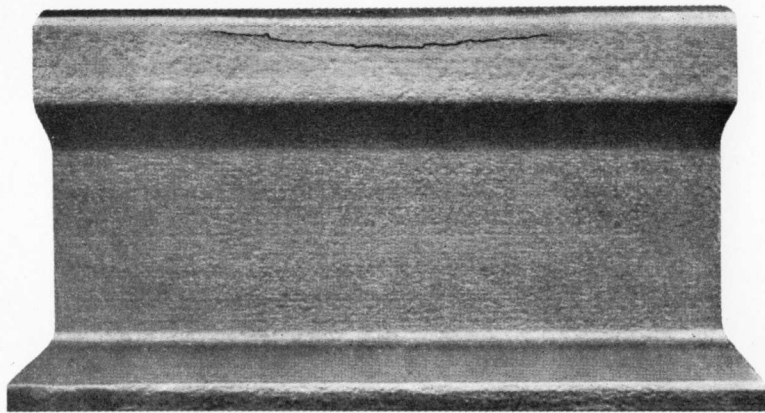
212.1

Der viser sig først en revne i hovedets yderside, ca. 15 mm under S.O. (212.1).

Skinnen holdes under observation eller udveksles, afhængig af beskadigelsesernes omfang og lokale forhold (212.1).

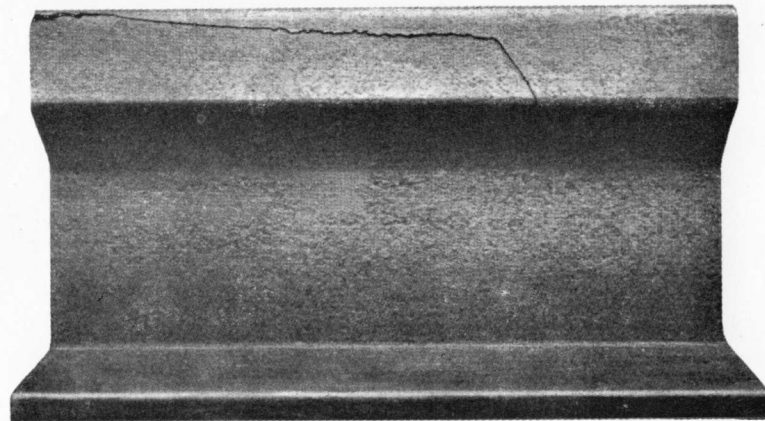
212.2

Den vandrette revne kan dreje nedad og derved blive tværgående revne (212.2 – »sammensat revne«) og frembringe brud.

Brudfladen i en brudt skinne med »sammensat revne« er meget mørk, hvor revnen begyndte at danne sig; resten af brudfladen er grynet og lys.

Skinne med driftsfarlige fejl (212.2) eller med brud forsynes med nødlasker og udveksles.

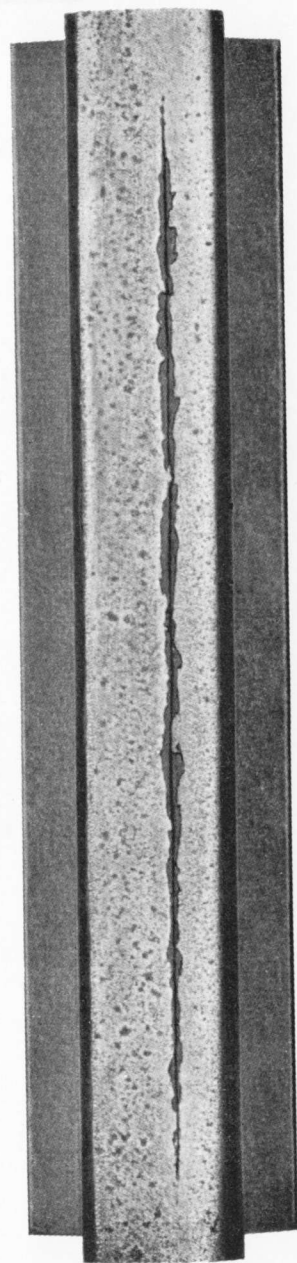
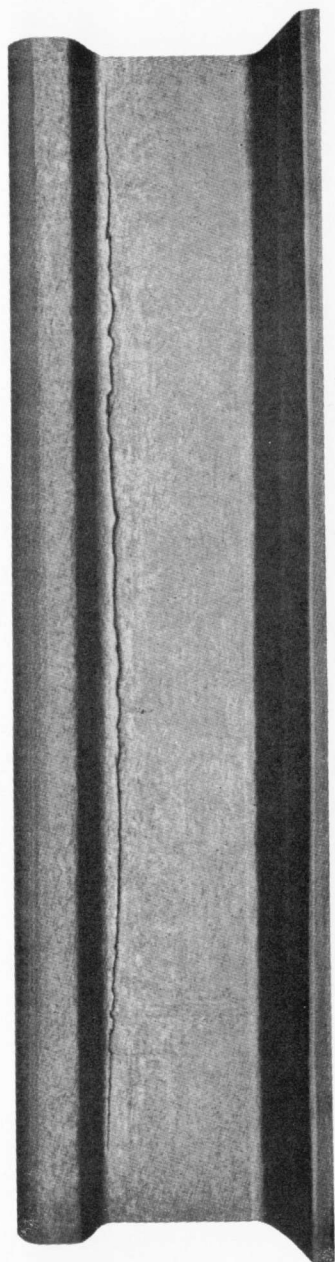
Denne fejl svarer til den under 113 beskrevne. Foruden ved breddeforøgelsen af hovedet viser fejlen sig også ved en revne i overgangen mellem hoved og krop (213.2). Figurerne 213.1 og 213.2 viser fejl i samme skinne.

Når skinnen kun er revnet i en del af hovedets højde holdes skinnen under observation eller udveksles afhængig af beskadigelsens omfang og lokale forhold.

Skinnen udveksles, når revnen er i hele hovedets højde.

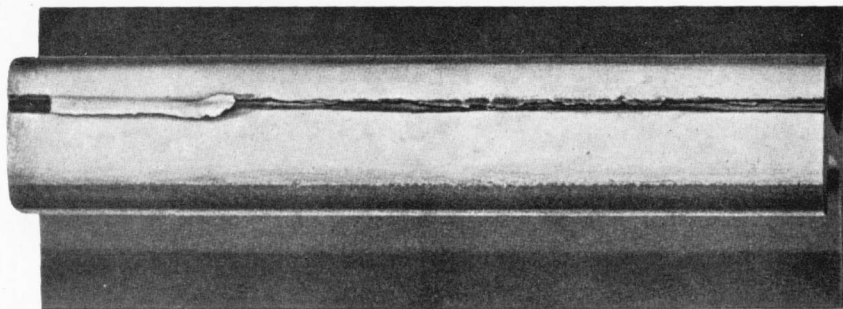
2212

Fejlen ligner (2211). En tynd stang, med omtrent konstant tværsnit, til tider af form som et knivblad, løsner sig (2212). Må ikke forveksles med lodret revne (213).

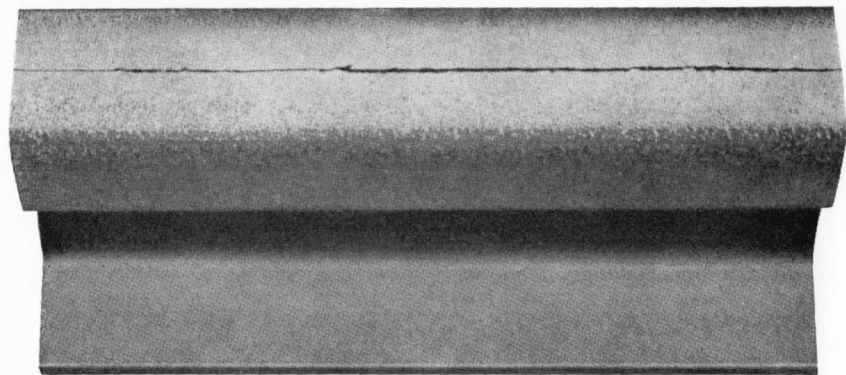
2213

Fabrikationsfejl, som viser sig på kørefladen, når denne slides (2213).
Må ikke forveksles med lodret revne (213).

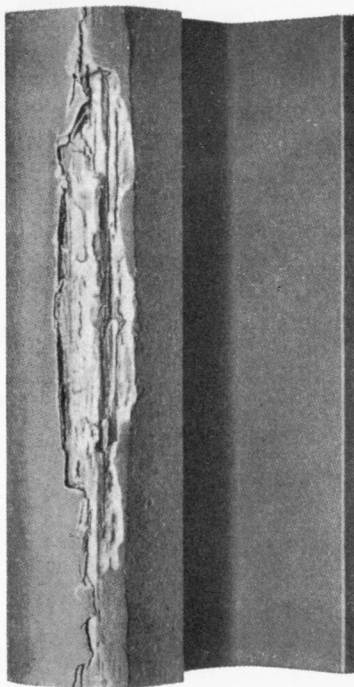
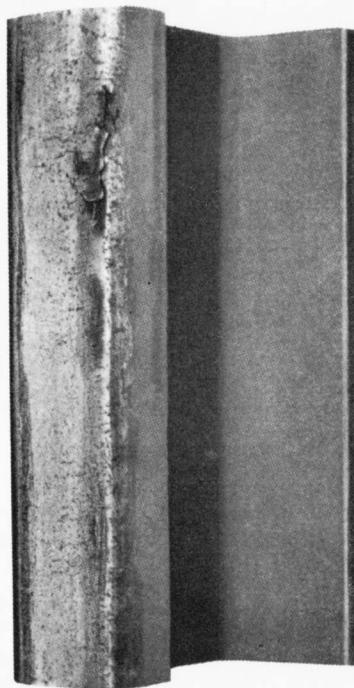
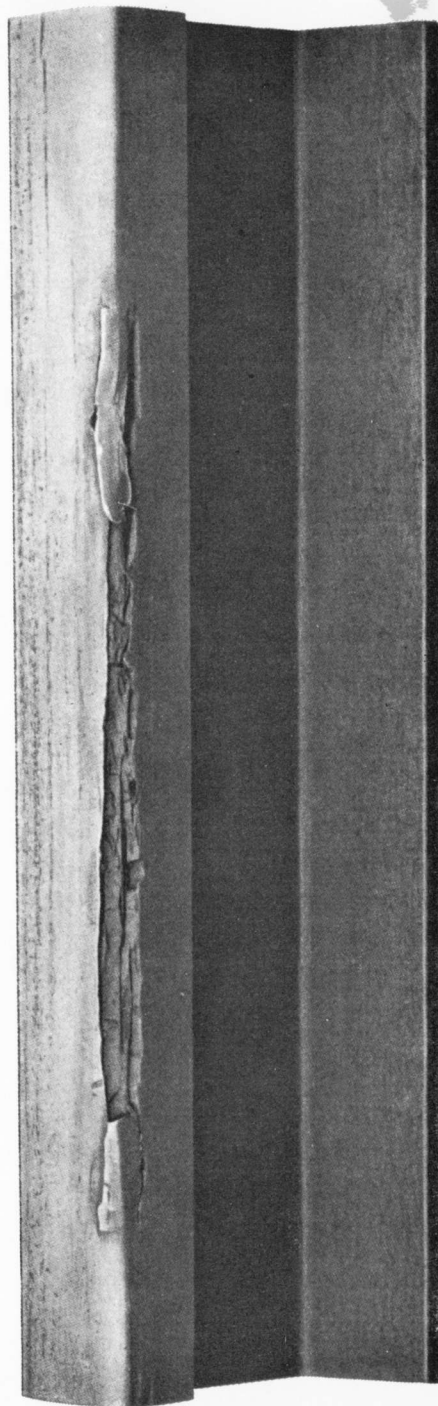
Der viser sig først langsgående revner og mørke aflange pletter med uregelmæssig afstand i kørekanten. Disse pletter danner revner, og skaller løsnes (2222.1). Der opstår fordybninger der, hvor revnerne når skinneoverfladen (2222.2–2222.3). Fejlen findes især på skinner, der er særligt behandlet mod slid og viser sig oftest på skinner i den ydre skinnestreg i kurver med små radier. Undersøg om der ikke også er tværgående revner (211).

Skinnen holdes under observation eller udveksles, afhængig af beskadigelsens omfang og lokale forhold.

For så vidt angår skinner, der også har tværgående revner, henvises til de under (211) anførte forholdsregler.

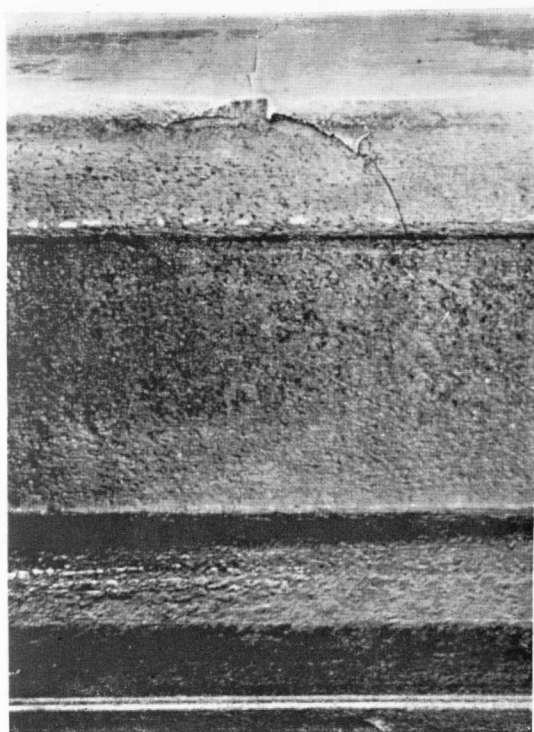
224.2

Fejlen kan hidrøre fra en udvikling af en overfladefejl fra fabrikationen, hvoraf en del endnu kan være synlig ved sænkningen. På et mere fremskredet stadium ses vandrette revner på siden af hovedet nogle mm under kørefladen. Disse revner kan udvikle sig nedad (224.2) og medføre brud. Revnernes gradvise voksen minder om revner fra hjulpletter; begge typer stammer fra ydre forhold. Må ikke forveksles med »muslet brud« (211), som er fremkaldt af indre forhold.

Anbringelse af nødlasker og udskiftning af skinne med tværrevne (224.2) eller med brud.

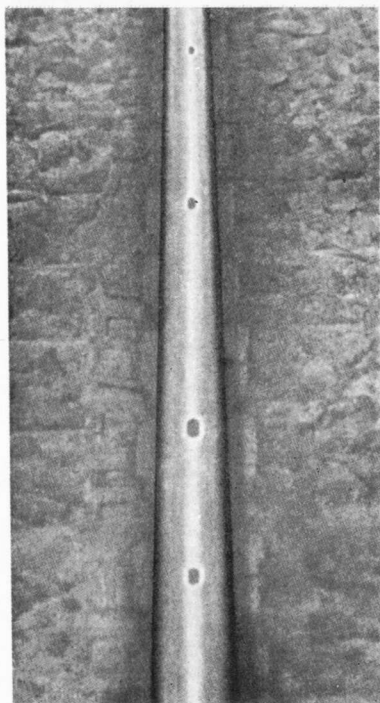
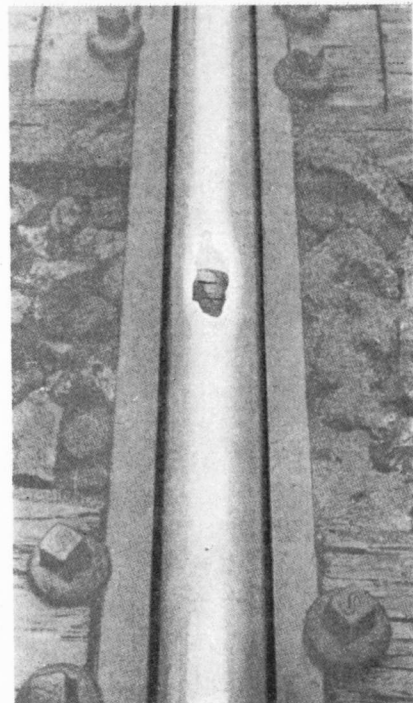
Først krakelerer den hærdede zone, derefter løsnes metallet under påvirkning af det rullende materiel, og der opstår fordybninger i kørefladen, som kan blive flere mm dybe. Disse beskadigelser kan blive udgangspunkt for tværgående revner (2251.3), som når til kørekanten og medfører brud (2251.4). Må ikke forveksles med 211 eller 224.

Skinners med fejlene 2251.1 og 2251.2 holdes under observation, eventuelt udveksles skinnen samtidig med andre sporarbejder, hvis fejlen er skadelig for sporets vedligeholdelse eller vognens kørsel.

Pletter af ringe dybde og uden tværrrevner kan repareres ved pålægsvejsning med særlig forsigtighed.

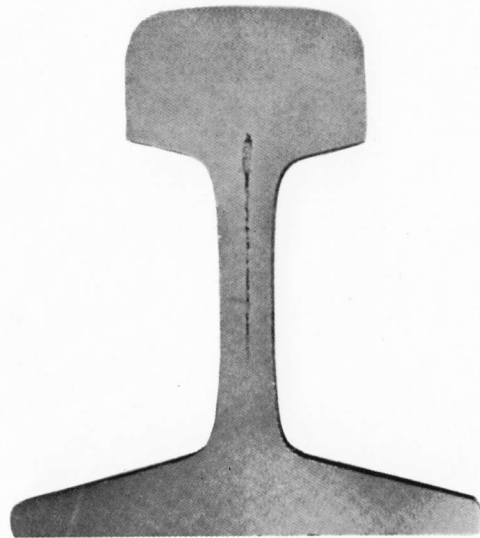
233.1

Revnen skiller efterhånden kroppen i to dele langs en omtrent lodret plan (233.1). Hvis revnen vokser og åbner sig, kan den medføre brud.

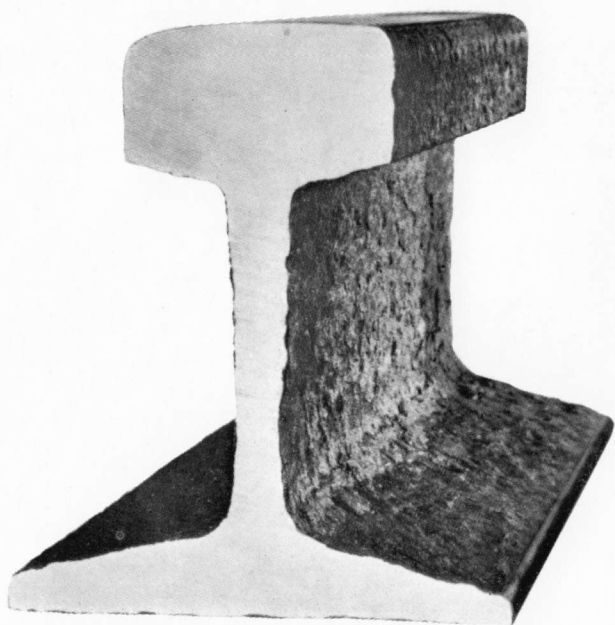
234

Unormalt rustangreb på kroppen kan under visse forhold indtræffe på grund af urenheder i luften på visse strækninger. Kroppens tykkelse aftager efterhånden, som rusten løsner sig i små blade (234). Rustangrebet kan medføre brud ved svækkelse af skinneprofilet. Undersøg om bruddet ikke skyldes andre fejl.

Skinner med unormalt rustangreb udveksles i forbindelse med andre sporarbejder.

Skinner med brud udveksles.

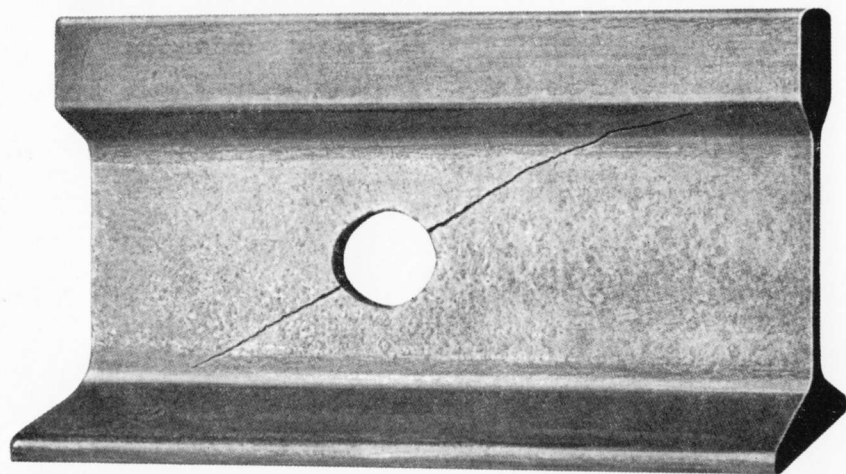
235

Revner udgående fra kanten af større huller boret i kroppen, i almindelighed skrå under 45° (235). Revnerne kan medføre brud.

Skinnen holdes under observation eller udveksles, afhængig af beskadigelsens omfang og lokale forhold.

Skinner med brud udveksles.

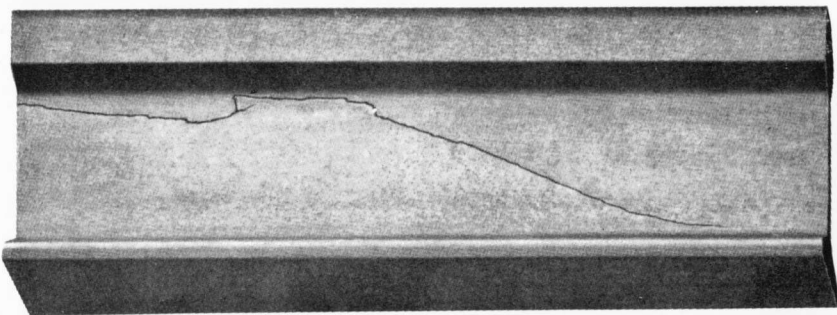
236

Disse revner har tilbøjelighed til at skille enten hovedet eller foden fra kroppen (236). De kan vokse lokalt i overgangen mellem hoved og krop eller mellem krop og fod og derefter dreje henholdsvis nedad og opad. De kan opstå i mærker fra valsningen. Se også 2321 og 2322.

Skinnen holdes under observation eller udveksles, afhængig af beskadigelsens omfang og lokale forhold.

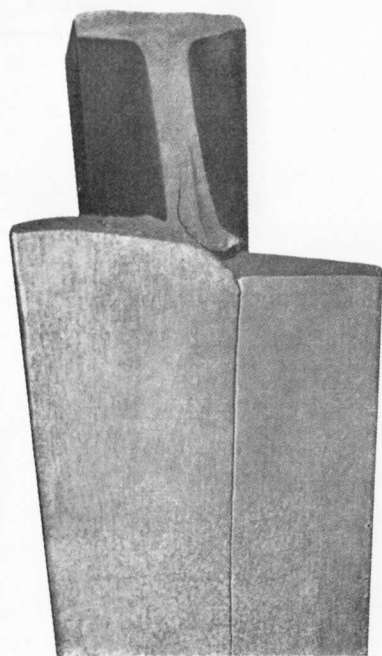
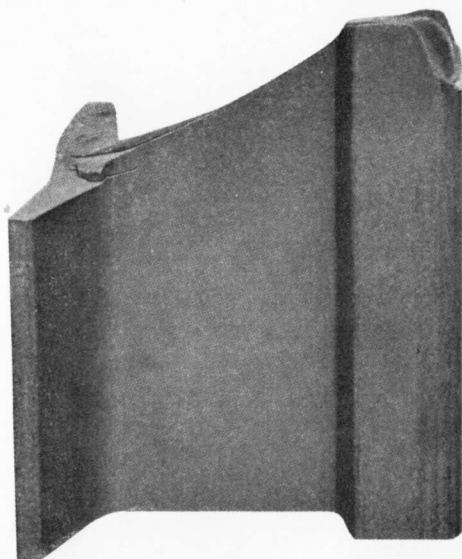
Små langsgående linier, som stammer fra valsningen, og som findes i den midterste trediedel af undersiden af foden, kan udvikle sig til revner under påvirkning af det rullende materiel. Disse revner medfører til sidst brud, som sker pludseligt, i almindelighed over en svelle og i koldt vejr (253.1–253.2).

Udveksling af skinne såvel med revne som med brud.

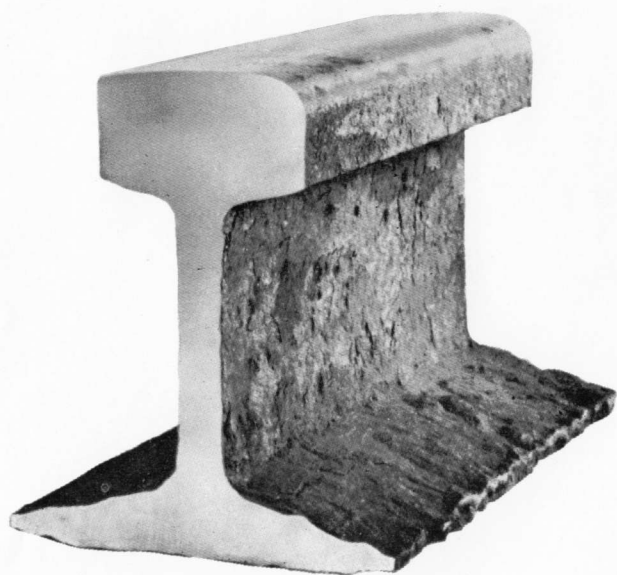
254

Unormalt rustangreb på skinnefoden kan under visse forhold indtræffe på grund af urenheder i luften på bestemte strækninger. Fodens tykkelse aftager, efterhånden som rusten løsner sig i små flager (254).

Rustangrebet kan medføre brud ved svækkelse af skinneprofilet. Undersøg, om bruddet ikke skyldes andre fejl.

Skinne med unormalt rustangreb udveksles i forbindelse med andre sporarbejder.

Skinner med brud udveksles.

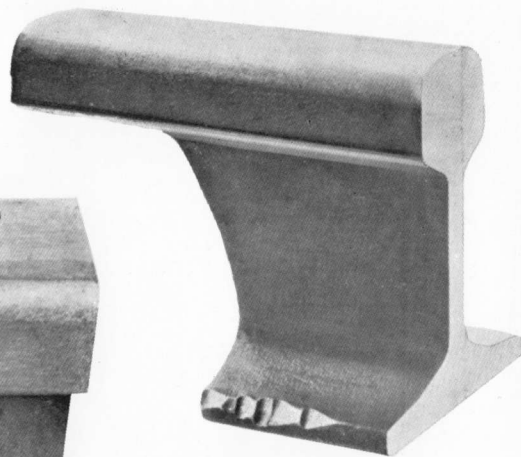
301.1

Sårene stammer fra tilfældige slag som følge af afspringer, nedhængende dele fra det rullende materiel, beskadigede bandager, uheldig anvendelse af værktøj (301.1), fra pålægsvejsninger eller fra uheldig påsvejsning af elektriske forbindelser på foden (301.2) o.s.v. Når såret har en skarp form, kan der opstå kærsvirkning med revner og brud som følge.

Sårede skinner holdes under observation. I tilfælde af brud eller revne anbringes nødlasker, og skinnen udveksles.

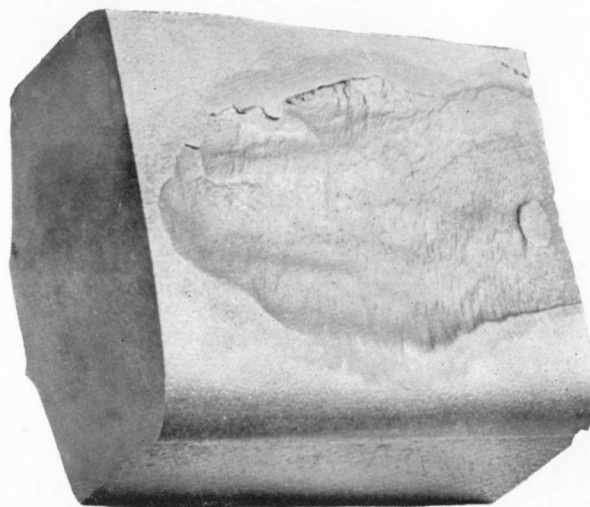
301.3

Nogle sår stammer fra beskadigede bandager (301.3) og ligner en stempning af kørefladsen, der gentager sig på et stort antal på hinanden følgende skinner i samme skinnestreg. Efterhånden medfører disse sår lokale ujævnheder og vandrette revner nogle mm under kørefladsen. Disse revner kan udvikle sig nedad og fremkalde brud. Må ikke forveksles med 2211, 224, 2251.

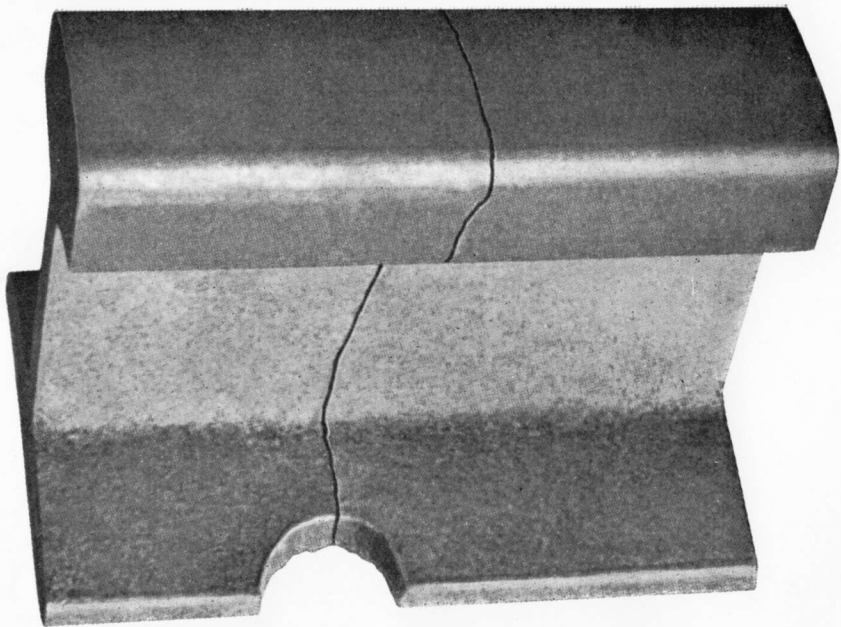
302.1

Udskæringer i skinnefoden (302.1), boring af nær hinanden liggende boltehuller (302.2) eller andre ikke tilladte bearbejdninger af skinnen fremkalder som regel revner og brud, enten som følge af kærnvirkning eller ved svækkelse af profilet.

Skinne, der ikke er revnet, holdes under observation.
Skinne med revner og brud sikres med nødlasker og udveksles.

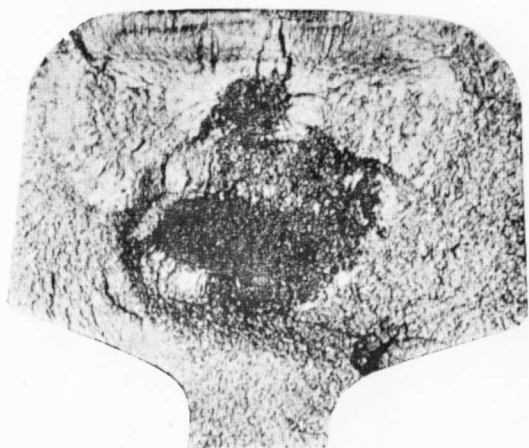
411.1

Disse revner udvikler sig enten fra en indre svejsefejl i hovedet (411.1) eller fra en svejsefejl i siden af foden (411.2). De medfører til sidst skinnebrud. I brudfladen ses ofte en mørk plet i hovedet (411.1) eller i kanten af foden (411.2).

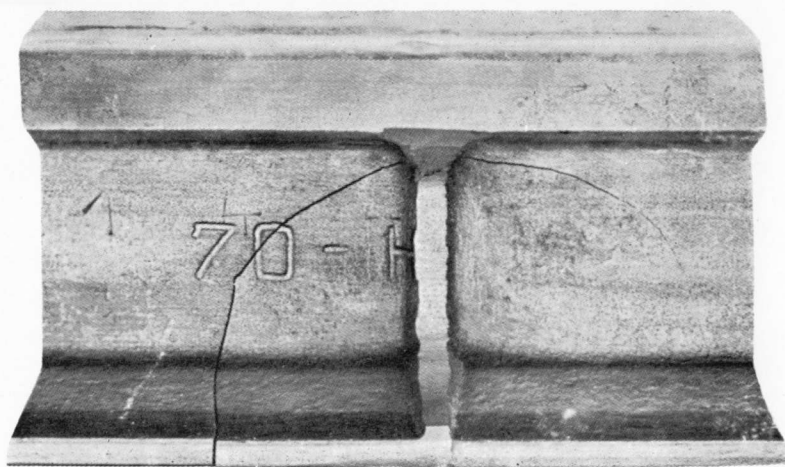
412.1

Revnen forløber vandret i svejsningen og i reglen efter en bue i kroppen (412.1). Kan efterhånden udvikle sig til brud ved svejsningen (412.2).

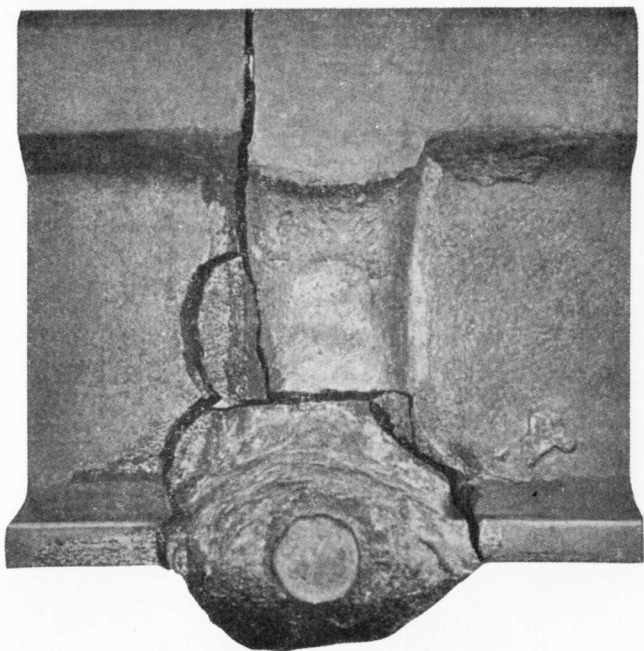
4213.2

Revnen begynder ved tværsnitsændringen i skinnefoden (4213.1) og medfører skinnebrud (4213.2).

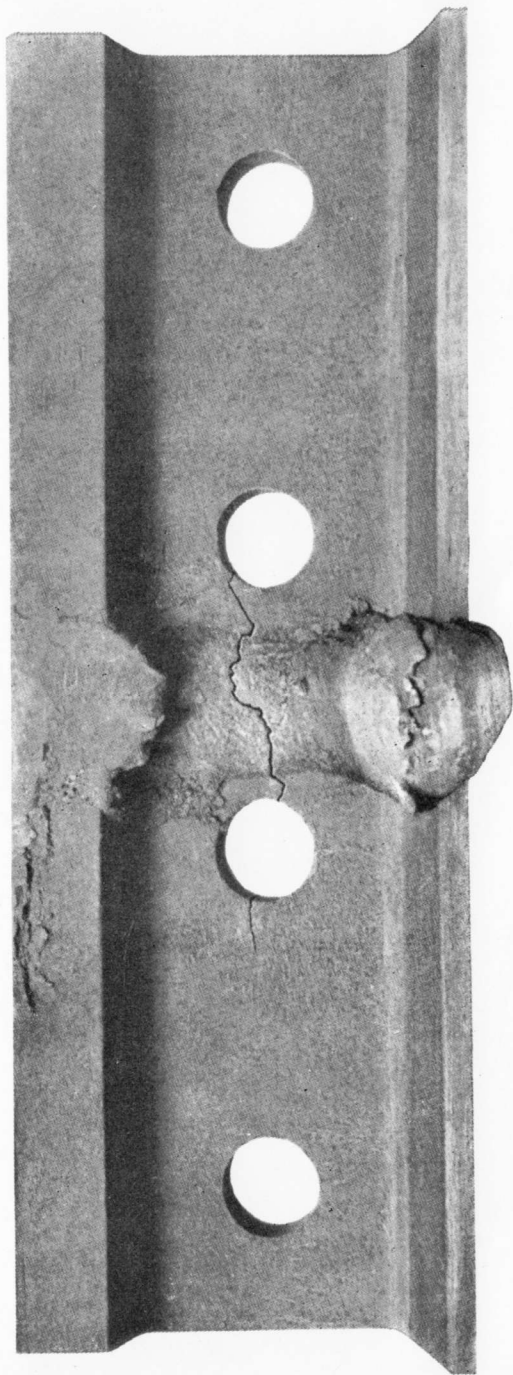
Denne fejl viser sig i almindelighed i svejsninger i skinner, hvis ender med laskeboltehuller ikke er afskåret inden svejsningen (422), eller hvis ender med vandrette revner i overgangen mellem krop og fod eller hoved ikke er fjernet inden svejsningen.

En revne, som forbinder de to laskeboltehuller, kan vokse op i hovedet eller ned i foden og medføre brud.

Når revnen kun forbinder de to første laskeboltehuller, anbringes nødlasker, og skinnen holdes under observation.

Når revnen strækker sig ud over de to første laskeboltehuller eller forløber i overgangen mellem krop og hoved eller fod, udveksles skinnen eller et skinnestykke indsvejses. Skinne med brud udveksles.

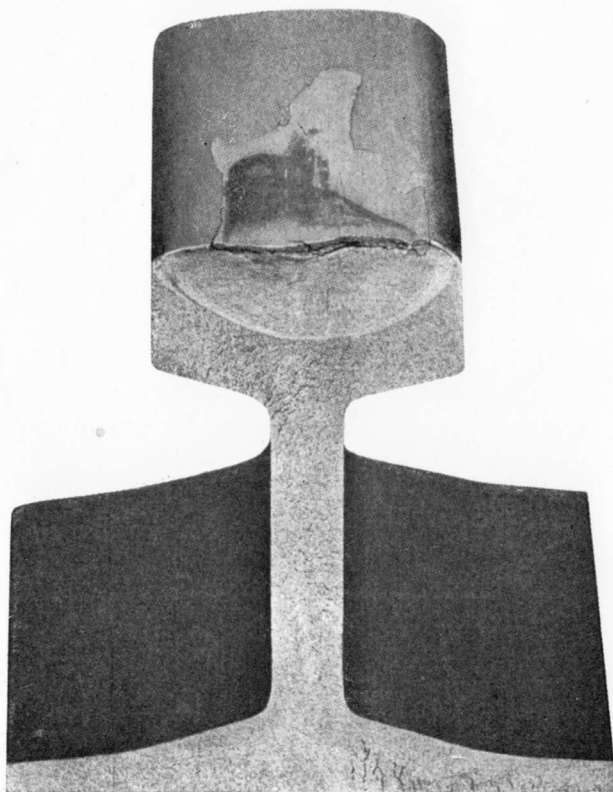
471

Tværgående træthedsrevne udgående fra et punkt, der i almindelighed ligger ved bunden af pålægssvejsningen. Brudfladen viser dels pålægssvejsningen, dels træthedsrevnen (471) eller revnerne.

Udveksling af skinnen.

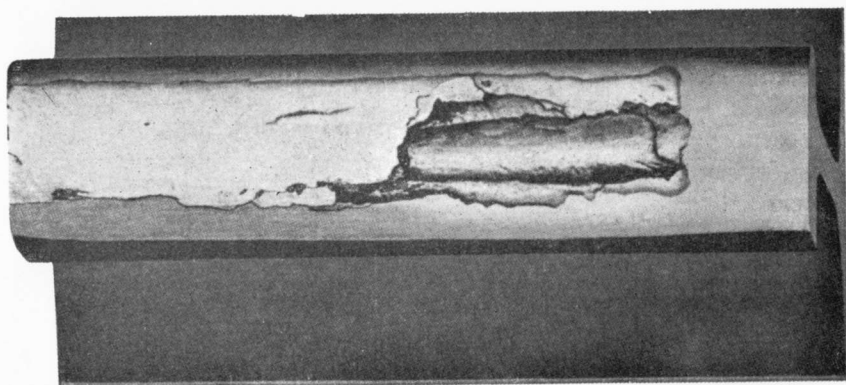
472.1

Vandret revne i hovedet, der udvikler sig langs bunden af pålægssvejsningen og fremkalder dennes løsning (472.1).

Reparation af den dårlige pålægssvejsning så snart beskadigelsen viser sig skadelig for sporvedligeholdelsen eller vognenes kørsel.

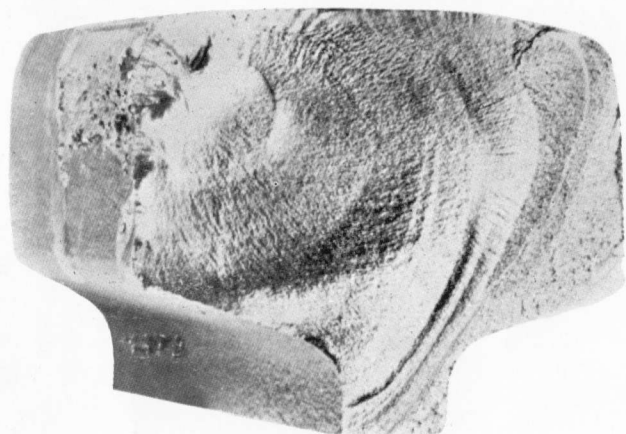
481

Revnen opstår i hovedet under påsvejsningsstedet for en elektrisk ledning (481). Må ikke forveksles med tværgående revne (muslet brud) (111–211).
