# Marcipanbrød

Korrespondance mellem

VLTJ og Frichs

VLTJ ML 12

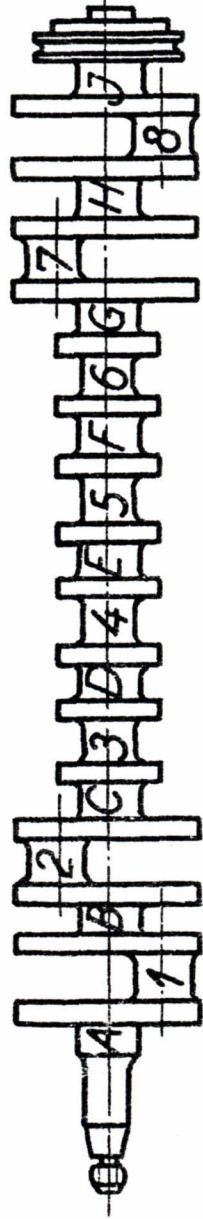
A	B	C	D	E	F	G	H	J
Hovedleje pande.									
Hovedlejesøle.									
Ovalitet.									
Største Slid.									
Spillerum.

1	2	3	4	5	6	7	8
Krumtappande.								
Slagsøle.	124,98	124,99	124,98	124,99	125,00	124,99	124,98	
Ovalitet.	124,98	124,99	124,98	124,99	124,98	124,99	124,98	
Største Slid.					504	501		
Spillerum.

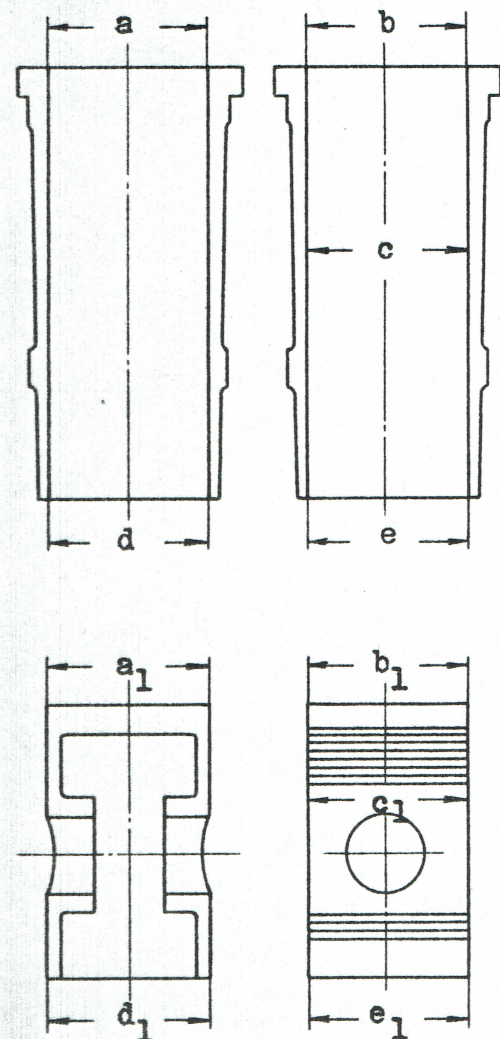
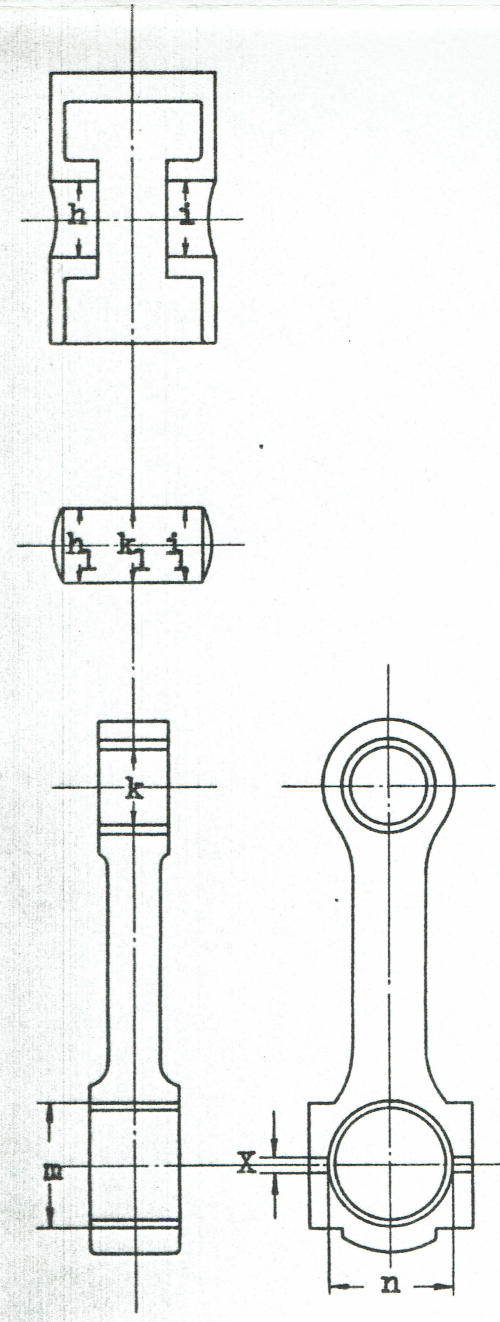
opmåling af: cyl. foring, stempel, stempelpind og plejlstang.

cyl.nr.	1	2	3	4	5	6	7	8	bemærkn.
a	185,03	185,02	185,02	185,02	185,04	185,04			
a <sub>1</sub>	183,73	183,57	183,57	183,74	183,72	183,72			
diff	1,30	1,45	1,45	1,28	1,32	1,32			
b	185,04	185,02	185,02	185,03	185,03	185,04			
b <sub>1</sub>	183,74	183,53	183,57	183,57	183,76	183,54			
diff	1,30	1,49	1,45	1,46	1,27	1,50			
c	185,03	185,02	185,04	185,03 <sup>s</sup>	185,02	185,02			
c <sub>1</sub>	184,61	184,59	184,60	184,58	184,60	184,61			
diff	0,42	0,43	0,44	0,45 <sup>s</sup>	0,42	0,41			
d	185,02	185,02 <sup>s</sup>	185,02	185,02 <sup>s</sup>	185,01	185,01			
d <sub>1</sub>	184,53	184,58	184,63	184,61	184,62	184,64			
diff	0,49	0,44 <sup>s</sup>	0,40	0,41 <sup>s</sup>	0,39	0,37			
e	185,04	185,03 <sup>s</sup>	185,01	185,03	185,03	185,01			
e <sub>1</sub>	184,63	184,59	184,59	184,61	184,59	184,58			
diff	0,41	0,44 <sup>s</sup>	0,42	0,42	0,44	0,43

cyl.nr.	1	2	3	4	5	6	7	8	bemærkn.
h	74,93								
h <sub>1</sub>	74,93	74,94	74,94	74,96	74,95	74,97			
diff									
i									
i <sub>1</sub>	74,93	74,94	74,94	74,96	74,95	74,97			
diff									
k									
k <sub>1</sub>	74,93	74,94	74,94 <sup>s</sup>	74,96	74,95	74,97			
diff	0	0	0,00 <sup>s</sup>	0	0	0			
m	125,15	125,14	125,11	125,11	125,07	125,10			Nr. 1. Undersøgende
n	125,15	125,23	125,16	125,13	125,09	125,15			Nr. 5176 Løn
diff	0	0,09	0,05	0,02	0,02	0,05			Påbeslag af plejst.
x

ordre nr.	motor type	motor nr.	korte km.	tilhører
	6185 CD	1029	270.000	V. L. T. J.
opmålt	dato	FRICHS		skitsens nr.
<i>V. Johansen</i>	22. 5. 1956.			6089

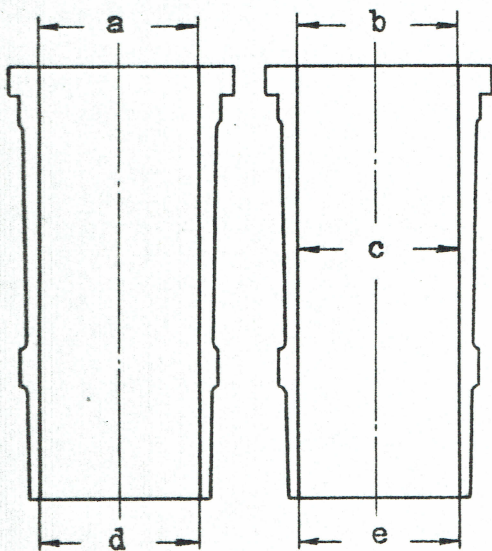
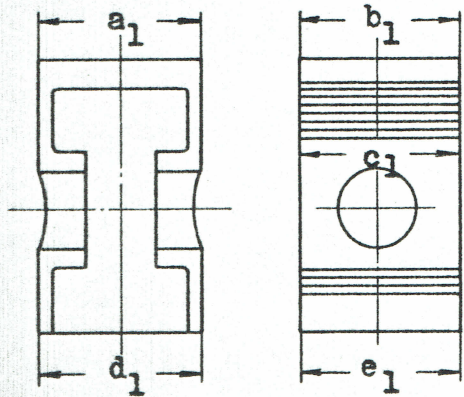
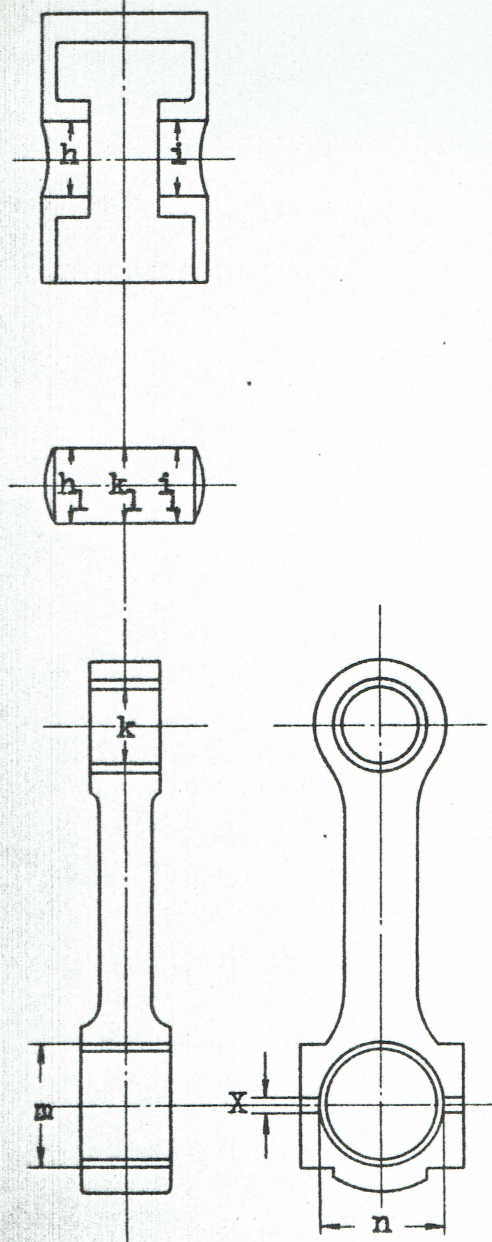
opmåling af: cyl. foring, stempel, stempelpind og plejlstang.

cyl.nr.	1	2	3	4	5	6	7	8	bemærkn.
a	185,05	185,05	185,02	185,04 <sup>s</sup>	185,02 <sup>s</sup>	185,04			
a <sub>1</sub>	183,73	183,67	183,70	183,53	183,60	183,67			
diff	1,32	1,38	1,32	1,51 <sup>s</sup>	1,42 <sup>s</sup>	1,37			
b	185,04 <sup>s</sup>	185,04	185,02	185,04	185,02	185,03			
b <sub>1</sub>	183,35	183,67	183,80	183,53	183,56	183,67			
diff	1,69 <sup>s</sup>	1,37	1,22	1,51	1,46	1,36			
c	185,07	185,03	185,02 <sup>s</sup>	185,05	185,02 <sup>s</sup>	185,03			
c <sub>1</sub>	184,54	184,57	184,62	184,57	184,57	184,56			
diff	0,53	0,46	0,40 <sup>s</sup>	0,48	0,45 <sup>s</sup>	0,47			
d	185,04	185,02	185,01 <sup>s</sup>	185,05	185,03	185,04			
d <sub>1</sub>	184,61	184,56	184,61	184,57	184,57	184,59			
diff	0,43	0,46	0,40 <sup>s</sup>	0,48	0,46	0,45			
e	185,02	185,03	185,02 <sup>s</sup>	185,05	185,02	185,03 <sup>s</sup>			
e <sub>1</sub>	184,57	184,59	184,60	184,57	184,54	184,61			
diff	0,45 <sup>s</sup>	0,44	0,42 <sup>s</sup>	0,48	0,48	0,42 <sup>s</sup>

cyl.nr.	1	2	3	4	5	6	7	8	bemærkn.
h									
h <sub>1</sub>	74,95	74,94	74,94	74,92	74,97	74,92			
diff									
i									
i <sub>1</sub>	74,94	74,94	74,94	74,92	74,96	74,92			
diff									
k									
k <sub>1</sub>	74,94	74,94	74,94	74,92	74,95	74,92			
diff	0,01	0	0	0	0,02	0			
m	125,09	125,15	125,14	125,10	125,09	125,12			<i>Nr. 1 defekt</i>
n	125,11	125,21	125,14	125,12	125,13	125,13			<i>Parabel af bore</i>
diff	0,02	0,06	0	0,02	0,04	0,01			
x

ordre nr.	motor type	motor nr.	korte km.	tilhører
	6185 C.D	1028	270.000	V. L. T. J.
opmålt	dato	FRICHS		skitsens nr.
<i>P. Jensen</i>	29.5. 1956			6089

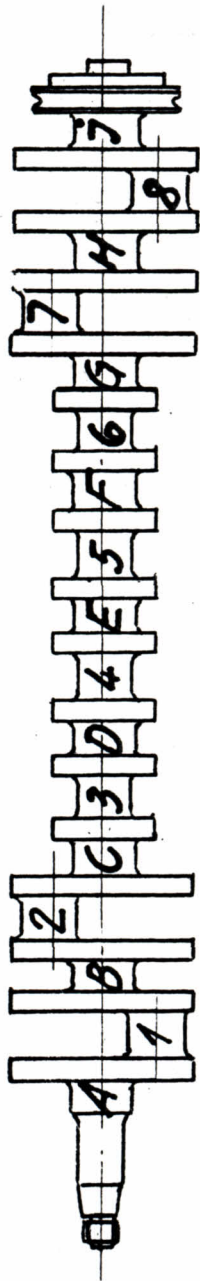
Rep. of motor, after extracting bearings of a test  
 alle, brømtoppløst

A	B	C	D	E	F	G	H	J
Hovedlejeopande									
Hovedlejesøle	130.00	129.99	129.99	130.00	129.99	129.99	129.99		
Ovalitet	- 00	- 99	- 99	- 17	- 99	- 99	- 99		
Største Slid.									
Spillerum

1	2	3	4	5	6	7	8
Kramtappande								
Slagsøle	124.99	- 97	- 98	- 97	- 98	- 98	- 97	
Ovalitet	- 98	- 94	- 95	- 92	- 96	- 97		
Største Slid.	0.01	0.03	0.03	0.05	0.02	0.01		
Spillerum
