Fejl i skinner

Definition af begrebet fejl i skinner.

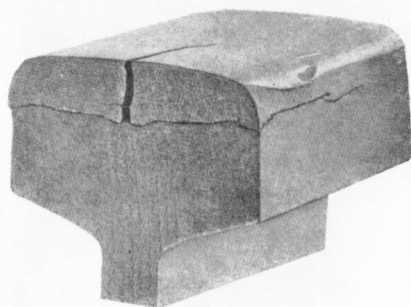
112.2

Revnerne opstår i det indre af hovedet og udvikler sig parallelt med kørefladen. Der viser sig en lille revne på den ene eller på begge sider af hovedet samt på hovedets tværsnit i stødspillerum. Den ledsages ofte af en lodret revnedannelse (112.2). Må ikke forveksles med 113.

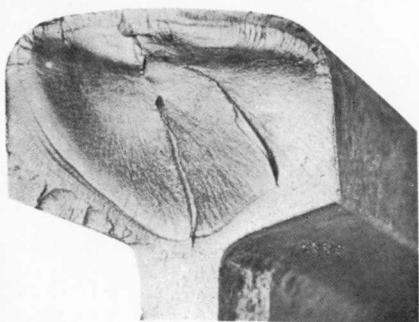
211.1

Disse tværgående revner, der skyldes forhold indvendig i skinnen (211.1–211.2), vokser fra et punkt i det indre af hovedet, fra en vandret revne eller fra en afskalling. Må hverken forveksles med revnedannelse under en lokal sænkning af kørefladen (224) eller under en pålægssvejsning (471) eller med revnedannelse ved svejsesteder (411, 421, 431, 481).

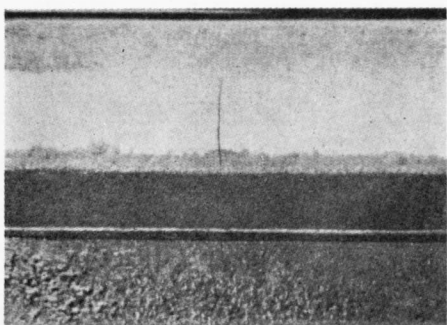
211.3

Før eller senere når revnen kørekanten (211.3). Senere ses revnen på sidefladerne i hovedet og endog i kroppen (211.4).
